# Sustitución de memoria SD ETX en equipos NEO

Actualización del Firmware y sustitución de tarjeta SD del módulo ETX para NEO 8060.

Revisión: 2

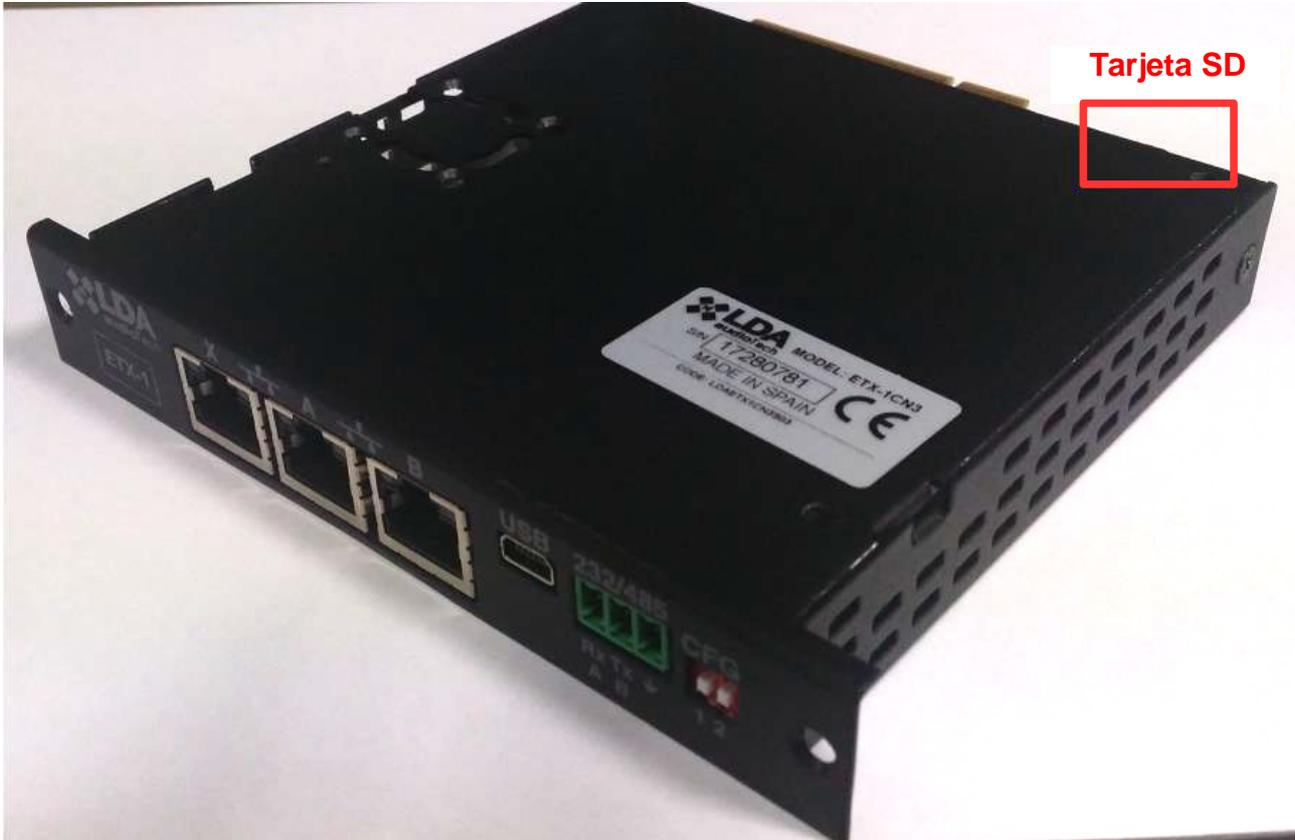
Retire cuidadosamente el módulo, extraiéndolo por las pestañas sobre las que estaba atornillado. Una vez suelto, podrá ver en la parte interior del módulo la tarjeta SD insertada ( Ilustración 3: Tarjeta SD del módulo ETX ). Para extraerla, basta con presionarla levemente.

Ilustración 3: Tarjeta SD del módulo ETX

Una vez extraída, reemplace la tarjeta por otra SD nueva. Esta tarjeta SD debe tener un formato FAT 32, partición primaria. Se recomienda tamaño menor a 8GB o el uso de la tarjeta homologada que suministra LDA.
